СПРАВКА

В соответствии с заданием Заказчика о необходимости проведения работ технического надзора за ходом устранения последствий подтопления квартиры, расположенной по адресу – г. Одинцово, ул. Маршала Бирюзова, д.13, кв. ..., был проведён первичный осмотр квартиры, инженерных сетей на предмет определения причин возникновения следов намокания вертикальных конструкций (стен) всей квартиры. Осмотр производился в присутствии Заказчика 16.08.2021.

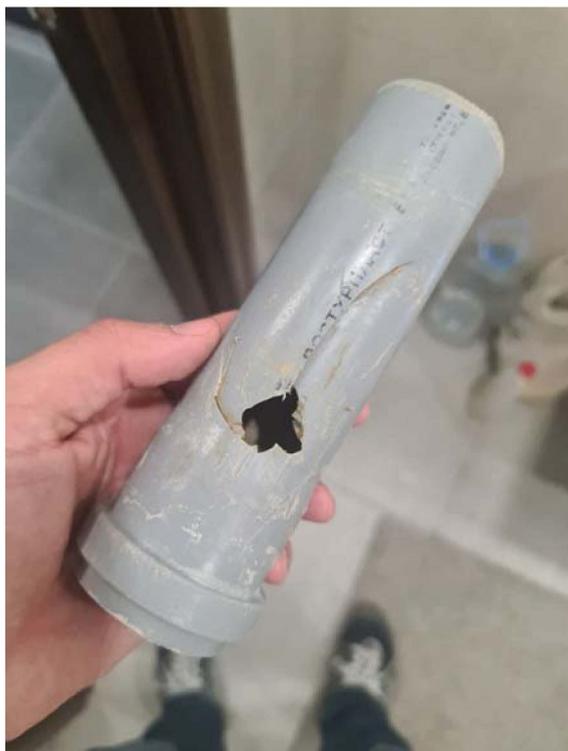
Собственник квартиры на момент осмотра предоставил участок канализационной отводящей трубы из-под раковины, расположенной в санузле. По словам специалистов управляющей компании – дефекты данной трубы позволили накапливаться воде в основании сантехнического шкафа, а в результате слабой вентиляции – влага распространилась по стенам всей квартиры.

В ходе осмотра, у специалистов PRIMEM.RU возникли сомнения относительно данной гипотезы по следующим причинам:

1. Объём воды, проходящей по данному участку трубы – не соизмерим с последствиями, которые обнаружены в ходе осмотра квартиры
2. Труба имеет все признаки физического износа и длительной эксплуатации, явно превышающий время эксплуатации квартиры (40 дней)
3. Короб, из которого был изъят данный участок – не имеет следов демонтажа и обратного монтажа, в отличие от участка в основании сантехнического шкафа, который не был приведен в исходное состояние
4. В основании ванной обнаружены значительные следы намокания стяжки

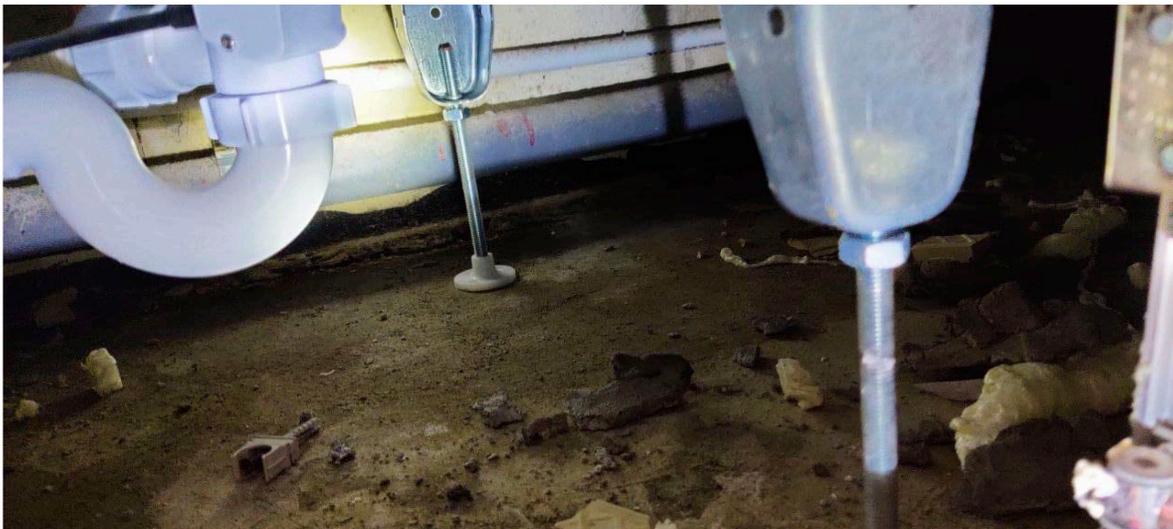
Исходя из вышесказанного – предполагается, что данный участок трубы не имеет отношения к обследуемой квартире. Основной причиной последствий подтопления могла стать не смонтированная отводящая арматура ванной. Визуальный осмотр гидрозамка ванной, хомутов и фитингов дает основание предполагать, что они были установлены и перетянуты – в ходе выяснения причин намокания стен силами представителей Управляющей компании. Также данная гипотеза обусловлена соразмерным объемом изливаемой воды из объема ванной и последствиями в виде намокания стен в отличие от истока раковины.

Данные обстоятельства не влияют на необходимость и последовательность проведения работ по демонтажу напольного покрытия (ламината), демонтажу покрытия стен, зачистке штукатурного слоя, высушиванию всех поверхностей на максимально возможную глубину. Также перед началом проведения работ по чистовой отделке – необходимо обработать все поверхности антигрибковым и антисептическим раствором для предотвращения образования грибка.

Рекомендуется организация ещё двух выездов с целью контроля:

1. Зачистки поверхностей стен, пола и контроля их высушивания.
2. Приёмки результатов восстановления чистовой отделки, проверка работы вентиляции.
